# Prøvningsrapport

RAPPORTNUMMER:  
0306/792934

REKVIRANT: Nordic Construction Solutions ApS  
N P Danmarksvej 93  
DK-8732 Hovedgård

EMNE: Der er leveret 2 opbyggede vægge, hver på ca. 100 x 100 cm. I hvert vægelement er der monteret et prøveemne.

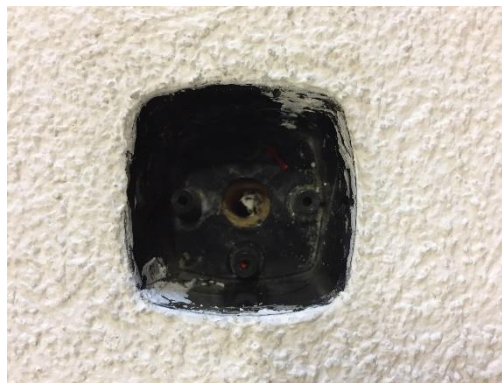
Den bagved siddende indbygningsdåse har ingen umiddelbare skader efter test og der ses heller ikke skader på den oppudsede del omkring dåsen, se foto 7.

Foto 7 - Indbygningsdåse og overgang til væg - efter test

Der vurderes, at selve indbygningen af dåsen er ok og at den pudsede del omkring indbygningsdåsen ikke har taget skade efter påvirkningen
